**DESENHO UNIVERSAL NO TURISMO: ACESSIBILIDADE PARA PESSOAS COM  
DEFICIÊNCIA NO SEGMENTO DO TURISMO DE EVENTOS EM FORTALEZA, CE**

Dissertação apresentada ao Curso de Mestrado Profissional em Gestão de Negócios Turísticos da Pró-Reitoria de Pós-Graduação e Pesquisa do Centro de Ciências e Tecnologia e Centro de Estudos Sociais Aplicados da Universidade Estadual do Ceará, como requisito parcial para obtenção do título de Mestre em Gestão de Negócios Turísticos. Área de concentração: Gestão dos Negócios e dos Territórios Turísticos.

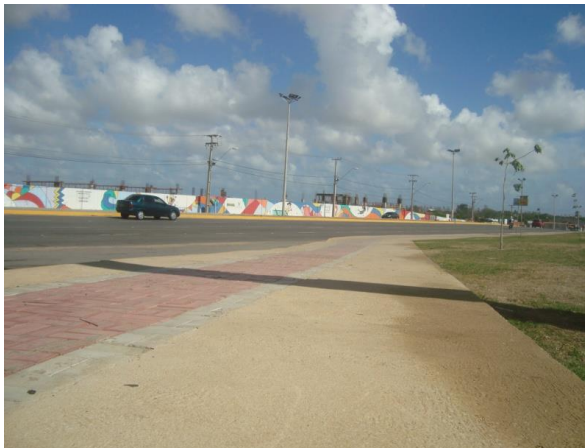
Figura 16 – Foto da calçada da Arena Castelão  
Fonte: pesquisa de campo, 2013. Fotógrafo: Ícaro C. Honório.

- Largura mínima adequada (347 cm), permitindo a circulação de uma pessoa em pé e outra em cadeira de rodas;
- Revestimento do piso antiderrapante, contínuo e com superfície regular, além da calçada também possuir inclinação contínua garantindo uso seguro à pessoa com deficiência física ou visual, sem provocar trepidações;
- Os obstáculos existentes na calçada tratavam-se de placas de sinalização que estavam fora da passagem de pedestres.
- A acomodação do acesso de veículos é feita exclusivamente dentro do imóvel, de modo a não criar degraus ou desníveis abruptos na calçada que dificultariam o acesso de pessoa com deficiência física ou visual. Ademais, no alinhamento entre a calçada e o lote particular, o portão de garagem ou portão de acesso à área privativa abre para o interior do lote.

Não foram identificados nesse item alterações que desobedecessem aos padrões exigidos pela NBR 9050 da ABNT, revelando-se, assim, o atendimento às normas a pessoa com deficiência.

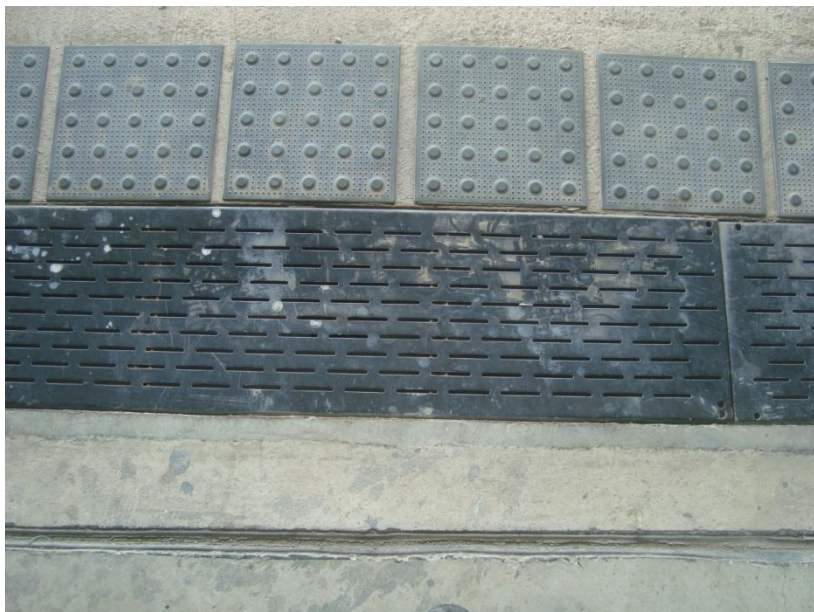
Figura 18 – Foto do coletor da Arena Castelão  
 Fonte: pesquisa de campo, 2013. Fotógrafo: Ícaro C. Honório.

Não foram identificados nesse item alterações que desobedecessem aos padrões exigidos pela NBR 9050 da ABNT, revelando-se, assim, o atendimento às normas a pessoa com deficiência.

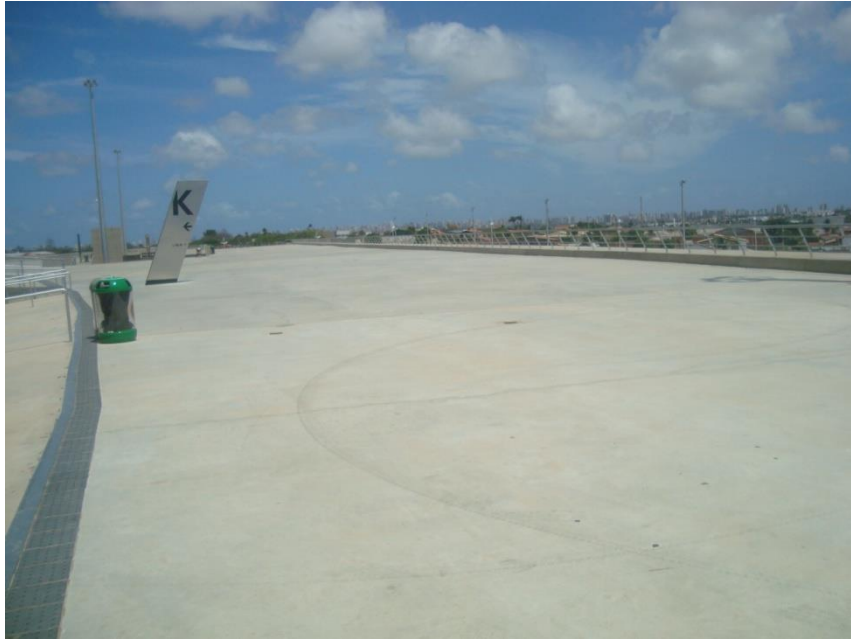
Figura 20 – Foto da circulação externa da Arena Castelão  
Fonte: pesquisa de campo, 2013. Fotógrafo: Ícaro C. Honório.

Esse item, portanto, está parcialmente de acordo com as exigências da NBR 9050 da ABNT, necessitando de adaptações que permitam a utilização do ambiente com segurança por pessoa com deficiência.

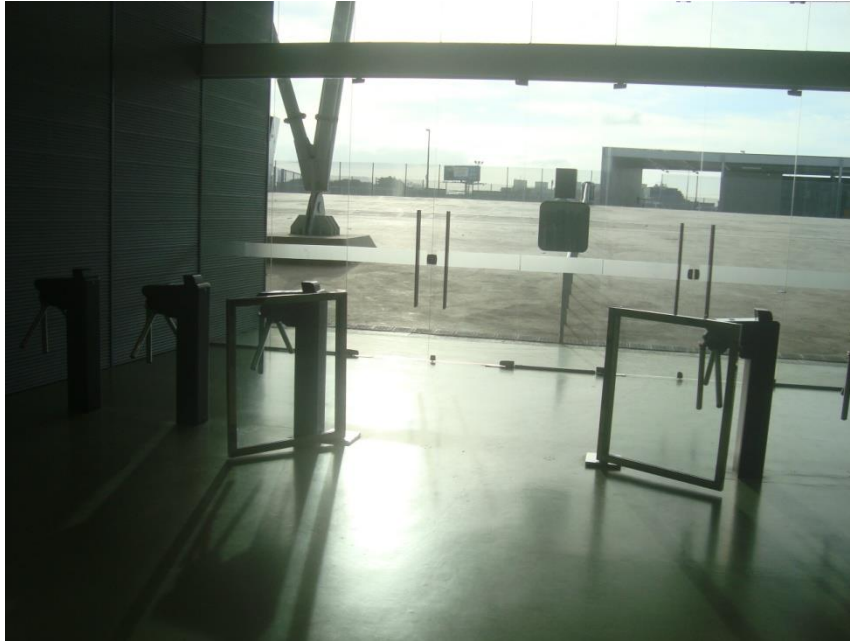
Figura 22 – Foto da circulação interna da Arena Castelão  
Fonte: pesquisa de campo, 2013. Fotógrafo: Ícaro C. Honório

Esse item, portanto, está parcialmente de acordo com as exigências da NBR 9050 da ABNT, necessitando de adaptações que permitam a utilização do ambiente com segurança por pessoa com deficiência.

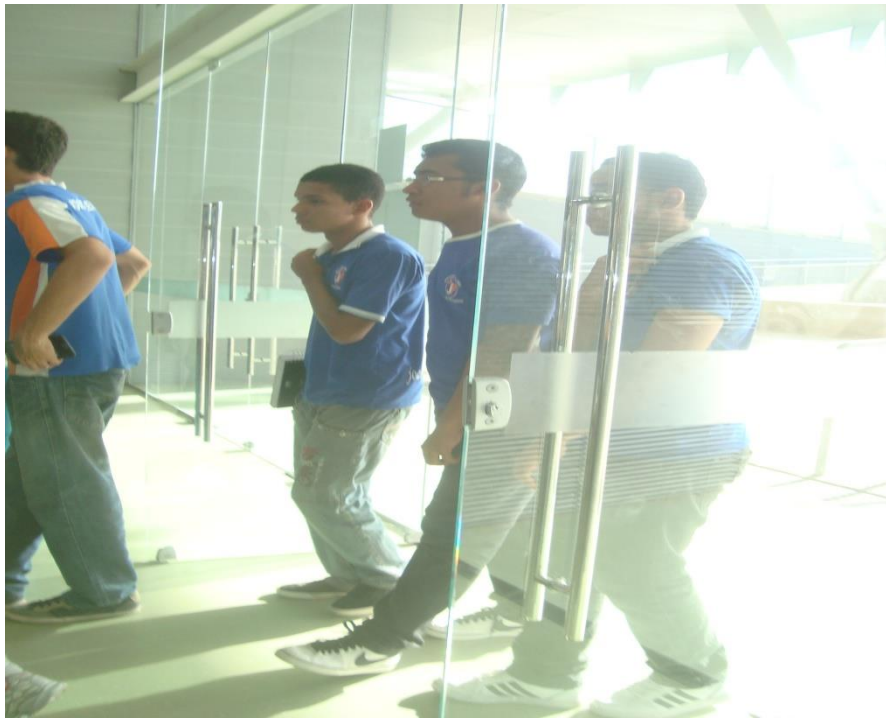
Figura 24 – Foto das portas da Arena Castelão  
Fonte: pesquisa de campo, 2013. Fotógrafo: Ícaro C. Honório.

Esse item, portanto, está parcialmente de acordo com as exigências da NBR 9050 da ABNT, necessitando de adaptações que permitam a utilização do ambiente com segurança por pessoa com deficiência.

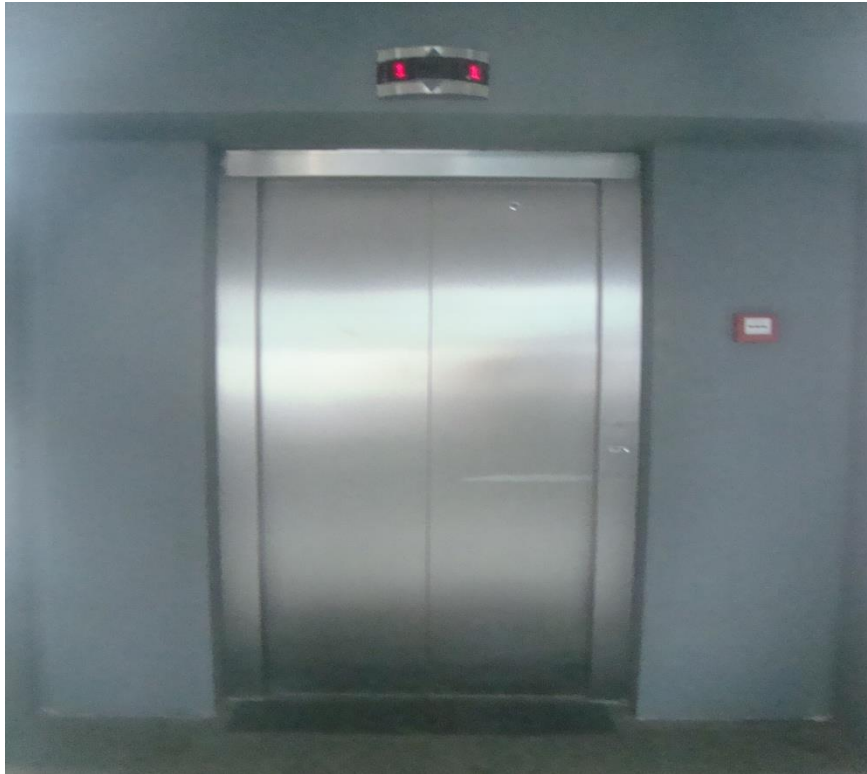
Figura 26 – Foto do elevador da Arena Castelão  
Fonte: pesquisa de campo, 2013. Fotógrafo: Ícaro C. Honório.

- O tempo de permanência da porta aberta é de 3 segundos, sendo que o ideal é de 5 a 15 segundos. Considerando as limitações trazidas pela pessoa com deficiência física ou visual que influem no tempo que podem levar para adentrar ao elevador, podem ocorrer nesse caso situações constrangedoras ao, por exemplo, a porta fechar-se antes da entrada do deficiente, ou mesmo fechar durante a sua entrada, podendo haver choques involuntários que causem danos físicos a pessoa com deficiência física ou visual.

- O revestimento do piso da cabine não tem superfície dura e antiderrapante, dificultando a movimentação de pessoa com deficiência física ou visual.
- Não existe identificação dos pavimentos em ambos os lados dos batentes das portas. Em caso do uso do elevador por mais de uma pessoa, dificultaria o giro de uma cadeira de rodas para que o deficiente físico pudesse identificar o pavimento em que se encontraria.

Esse item, portanto, está parcialmente de acordo com as exigências da NBR 9050 da ABNT, necessitando de adaptações que permitam a utilização do ambiente com segurança por pessoa com deficiência.

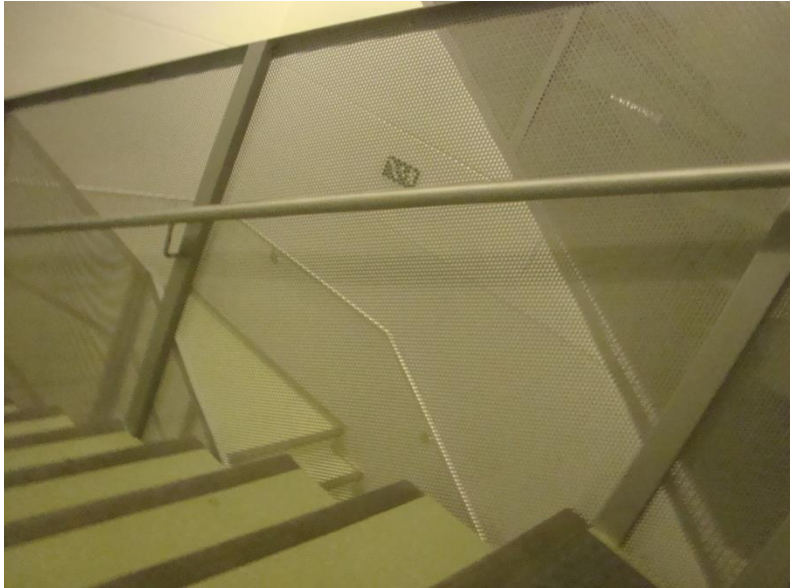
Figura 28 – Foto da escada da Arena Castelão  
 Fonte: pesquisa de campo, 2013. Fotógrafo: Ícaro C. Honório.

Não foram identificadas nessa escada alterações que desobedecessem aos padrões exigidos pela NBR 9050 da ABNT, revelando-se, assim, o atendimento às normas a pessoa com deficiência.

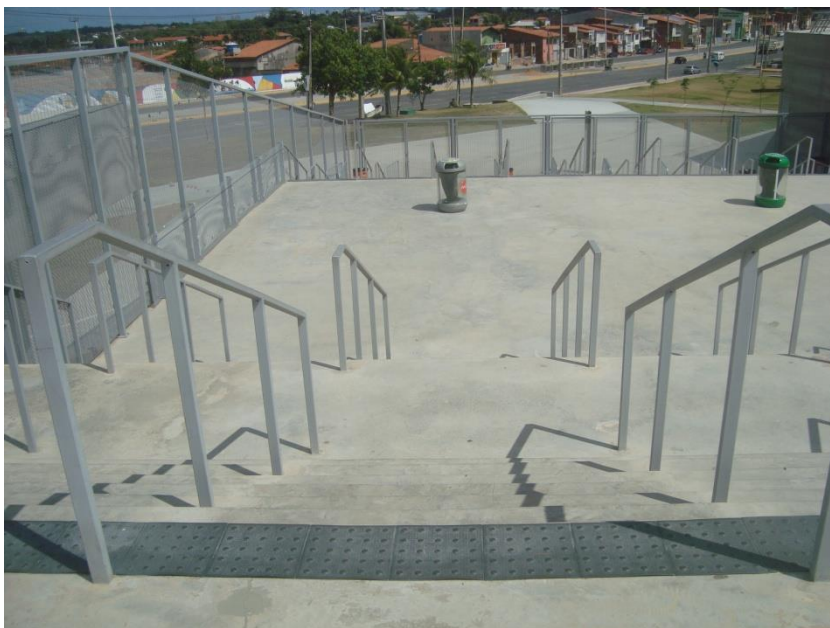
Figura 29 – Foto da escada da Arena Castelão  
Fonte: pesquisa de campo, 2013. Fotógrafo: Ícaro C. Honório.

- O piso dos degraus da escada não é revestido com material antiderrapante, podendo provocar escorregos e acidentes graves a pessoas com deficiência física ou visual, que podem perder o equilíbrio durante a subida ou descida.
- Essa escada, portanto, está parcialmente de acordo com as exigências da NBR 9050 da ABNT, necessitando de adaptações que permitam sua utilização com segurança por pessoa com deficiência.

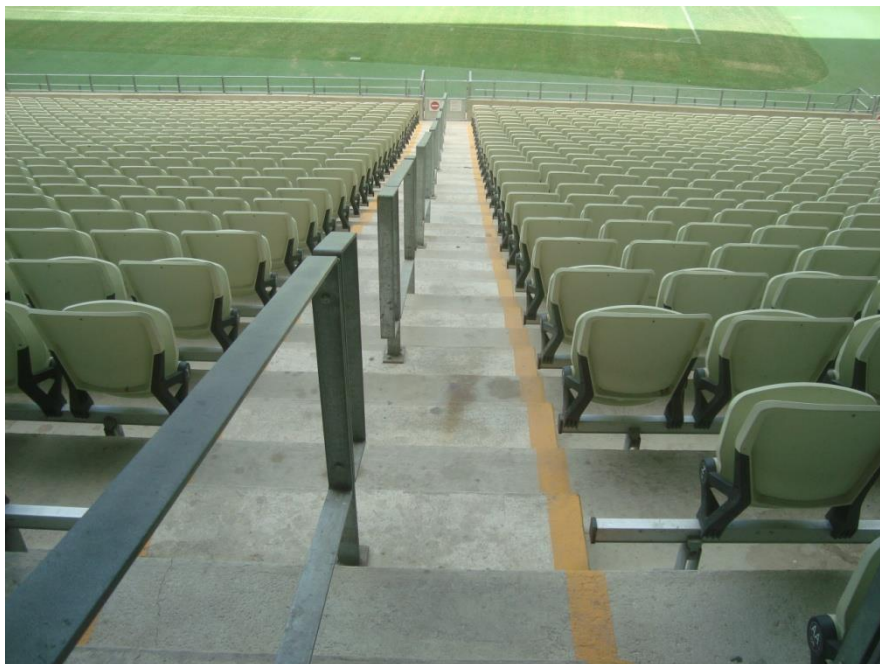
Figura 30 – Foto da escada da Arena Castelão  
Fonte: pesquisa de campo, 2013. Fotógrafo: Ícaro C. Honório.

Essa escada, portanto, está parcialmente de acordo com as exigências da NBR 9050 da ABNT, necessitando de adaptações que permitam sua utilização com segurança por pessoa com deficiência.

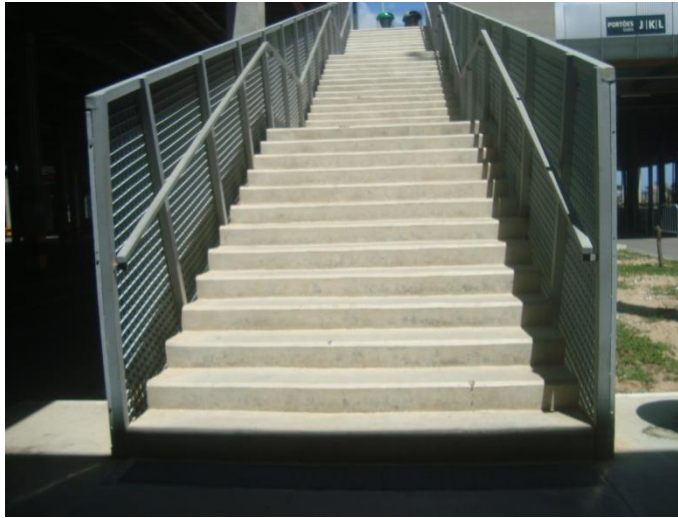
Figura 31 – Foto da escada da Arena Castelão  
Fonte: pesquisa de campo, 2013. Fotógrafo: Ícaro C. Honório.

Essa escada, portanto, está parcialmente de acordo com as exigências da NBR 9050 da ABNT, necessitando de adaptações que permitam sua utilização com segurança por pessoa com deficiência.

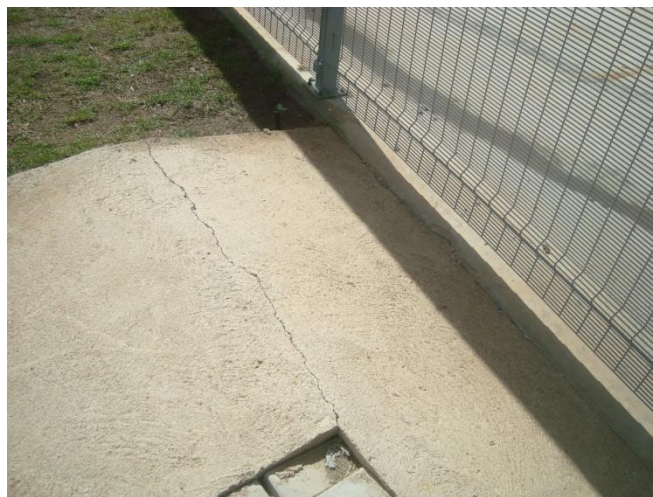
Figura 33 – Foto da rampa da Arena Castelão  
Fonte: pesquisa de campo, 2013. Fotógrafo: Ícaro C. Honório.

Essa rampa, portanto, está parcialmente de acordo com as exigências da NBR 9050 da ABNT, necessitando de adaptações que permitam sua utilização com segurança por pessoa com deficiência.

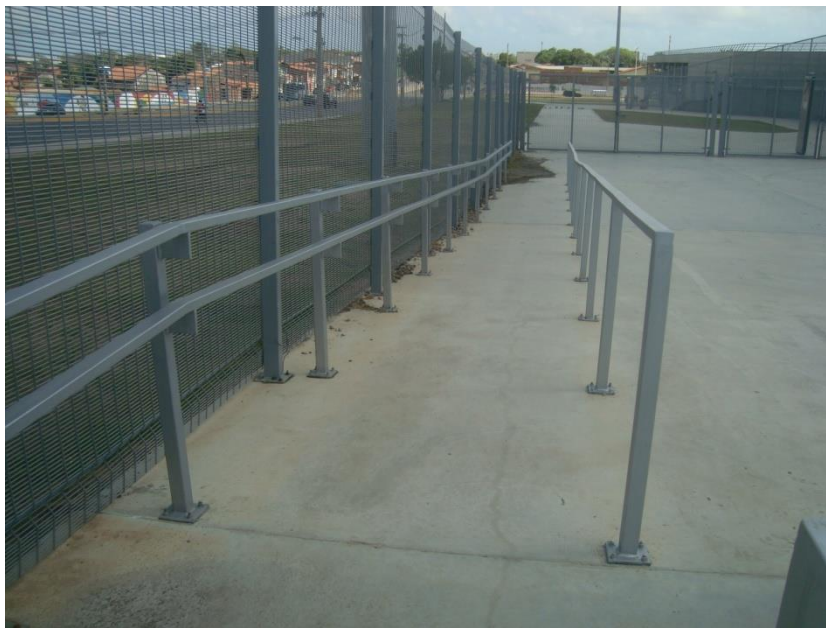
Figura 35– Foto da rampa da Arena Castelão  
Fonte: pesquisa de campo, 2013. Fotógrafo: Ícaro C. Honório.

Essa rampa, portanto, está parcialmente de acordo com as exigências da NBR 9050 da ABNT, necessitando de adaptações que permitam sua utilização com segurança por pessoa com deficiência.

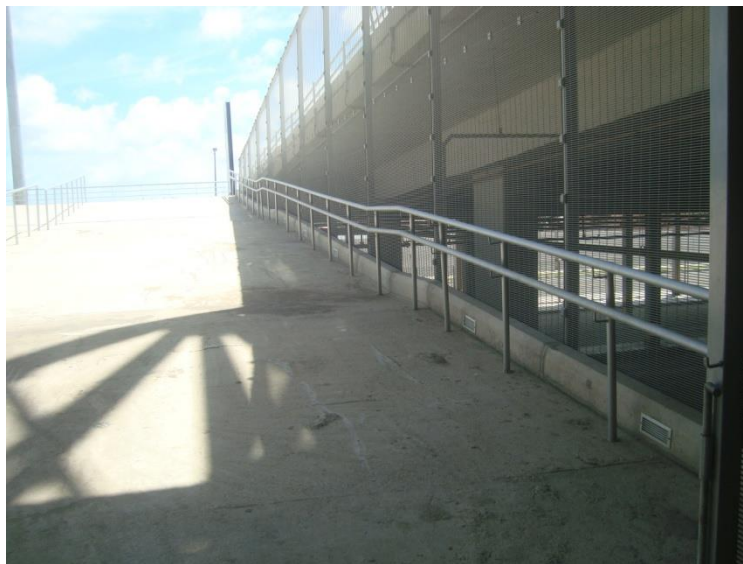
Figura 36 – Foto da rampa da Arena Castelão  
Fonte: pesquisa de campo, 2013. Fotógrafo: Icaro C. Honório.

- O piso da rampa não é revestido com material antiderrapante, o que pode provocar deslizamentos, desequilibrando a cadeira de rodas e possivelmente machucando a pessoa, caso viesse a cair da cadeira.
- No final do segmento de rampa há um patamar de 116 cm de comprimento, sendo que a norma determina que esse patamar seja de, no mínimo, 120 cm de comprimento, não deixando espaço suficiente para posicionamento da cadeira de rodas, podendo até mesmo fazer com a cadeira recue na rampa e o deficiente físico perca o equilíbrio, podendo se machucar.

Essa rampa, portanto, está parcialmente de acordo com as exigências da NBR 9050 da ABNT, necessitando de adaptações que permitam sua utilização com segurança por pessoa com deficiência.

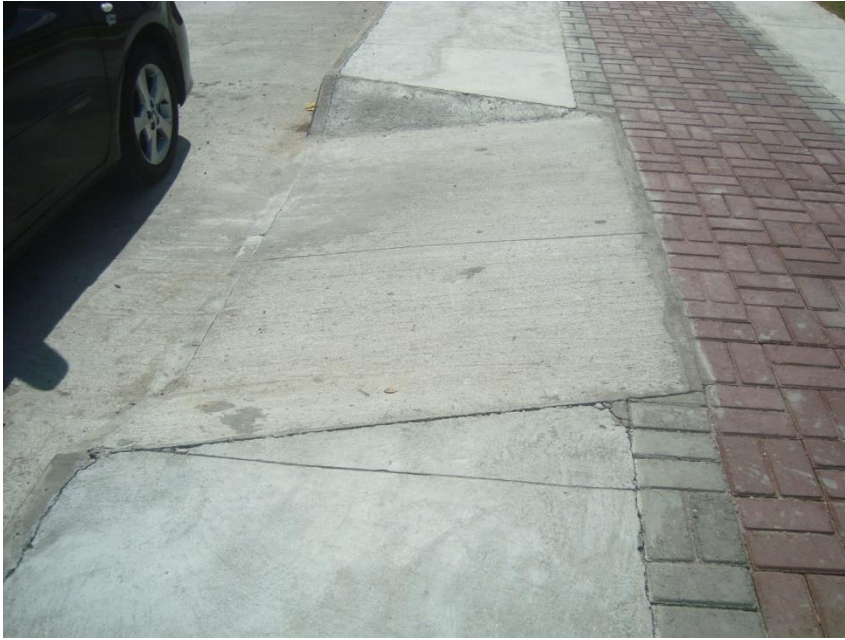
Figura 38 – Foto do rebaixamento de calçada da Arena Castelão  
Fonte: pesquisa de campo, 2013. Fotógrafo: Ícaro C. Honório.

- Há faixa de circulação plana, livre e contínua na calçada em frente à rampa de 278 cm, possibilitando espaço amplo de circulação para pessoas com deficiência física ou visual. A rampa possui largura de 200 cm e suas bordas laterais (50 cm na maior dimensão) são afuniladas e rampadas, não existindo degraus entre os pisos da rampa e da calçada ou obstáculos laterais. Dessa forma, o acesso ao deficiente físico é beneficiado, auxiliando na mobilidade entre a via pública e a calçada.

Esse item, portanto, está parcialmente de acordo com as exigências da NBR 9050 da ABNT, necessitando de adaptações que permitam sua utilização com segurança por pessoa com deficiência.

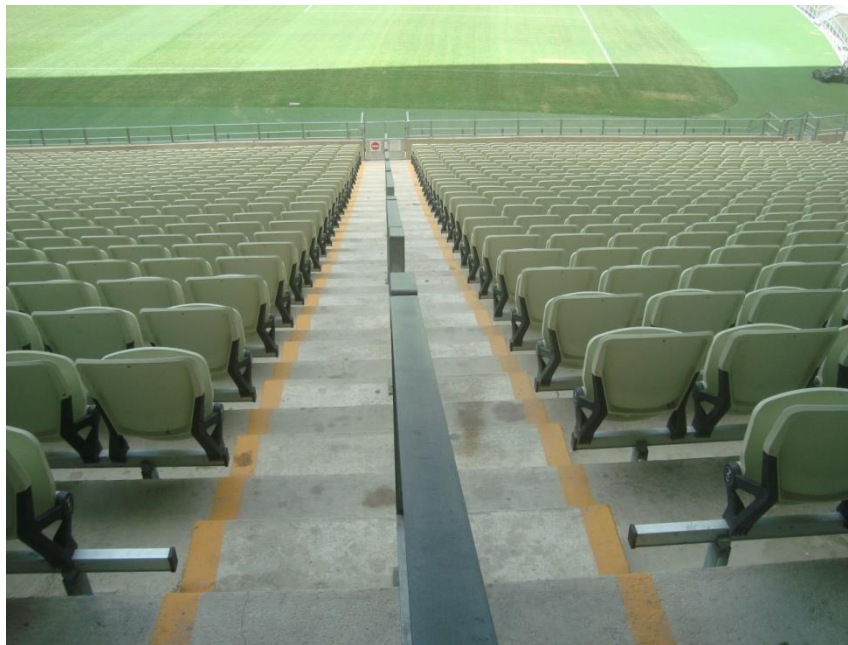
Figura 41 – Foto do corrimão da Arena Castelão  
Fonte: pesquisa de campo, 2013. Fotógrafo: Ícaro C. Honório.

Não foram identificadas nesse corrimão alterações que desobedecessem aos padrões exigidos pela NBR 9050 da ABNT, revelando-se, assim, o atendimento às normas a pessoa com deficiência.

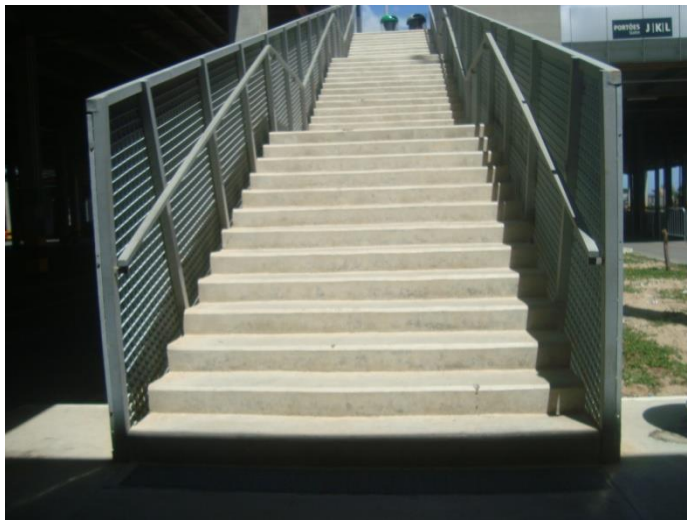
Figura 42 – Foto do corrimão da Arena Castelão  
Fonte: pesquisa de campo, 2013. Fotógrafo: Ícaro C. Honório.

Esse corrimão, portanto, está parcialmente de acordo com as exigências da NBR 9050 da ABNT, necessitando de adaptações que permitam sua utilização com segurança por pessoa com deficiência.

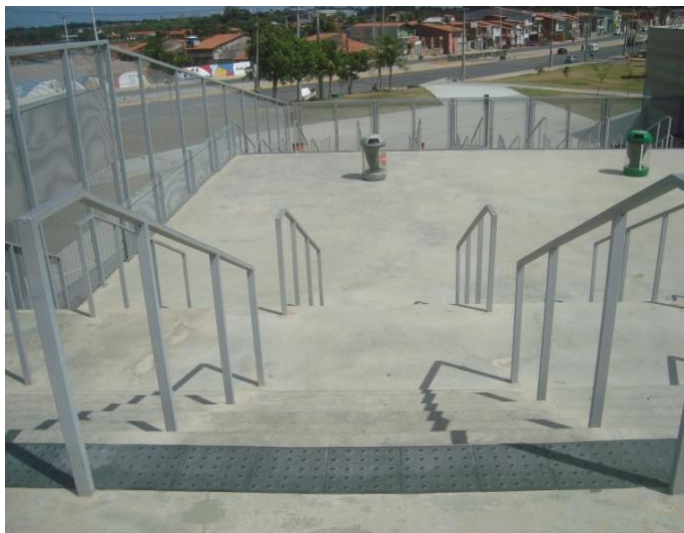
Figura 43 – Foto do corrimão da Arena Castelão  
Fonte: pesquisa de campo, 2013. Fotógrafo: Ícaro C. Honório.

Esse corrimão, portanto, está parcialmente de acordo com as exigências da NBR 9050 da ABNT, necessitando de adaptações que permitam sua utilização com segurança por pessoa com deficiência.

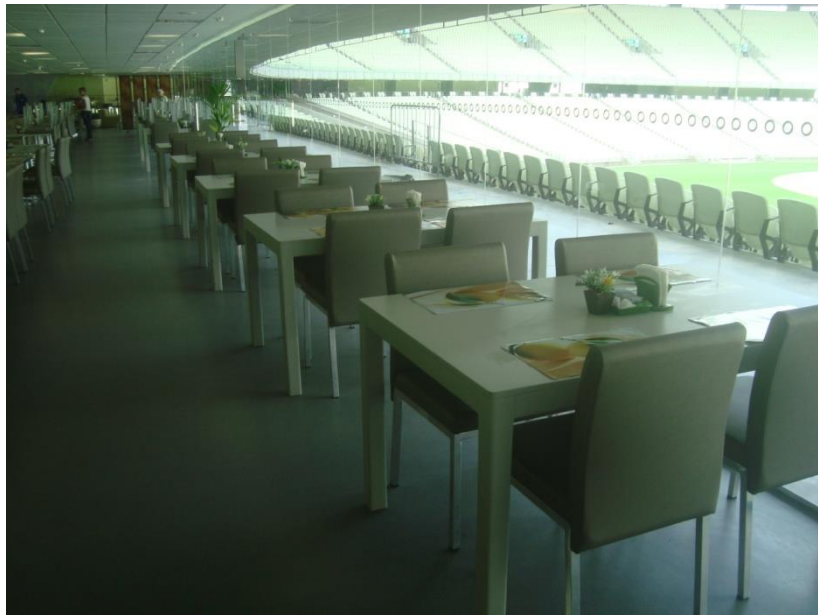
Figura 45 – Foto do restaurante da Arena Castelão  
Fonte: pesquisa de campo, 2013.

acesso da pessoa com deficiência a informações do estabelecimento, gerando constrangimento.

Esse item, portanto, está parcialmente de acordo com as exigências da NBR 9050 da ABNT, necessitando de adaptações que permitam a utilização do ambiente com segurança por pessoa com deficiência.

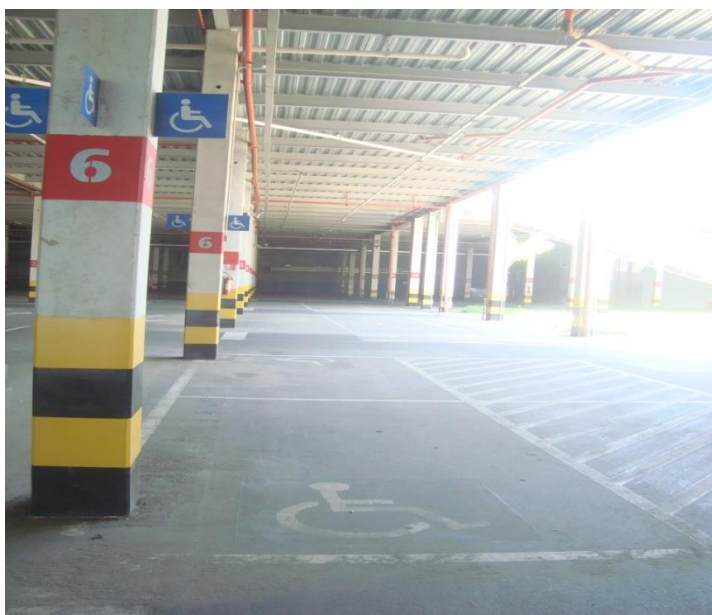
Figura 51 – Foto do estacionamento da Arena Castelão  
Fonte: pesquisa de campo, 2013. Fotógrafo: Ícaro C. Honório.

- Não há vagas de garagem reservadas para veículos utilizados por pessoas com deficiência física localizadas próximo aos acessos de circulação de pedestres; a pessoa que se dirige à arena Castelão pela via pública e não deseja pagar estacionamento no interior da edificação fica impossibilitada de estacionar seu carro, restringindo-se, assim, sua mobilidade.
- As vagas destinadas a pessoa com deficiência não estão sinalizadas por meio de faixa de 1,20 m pintada no piso, em amarelo, lateral à vaga, conforme determina a norma.
- Há placa vertical do Símbolo Internacional de Acesso, porém, não existe identificação escrita relativa à condição de reserva de vaga e público-alvo, de forma que pessoas leigas, as quais desconhecem o significado do símbolo, podem utilizar-se indevidamente da vaga.

Esse item, portanto, está parcialmente de acordo com as exigências da NBR 9050 da ABNT, necessitando de adaptações que permitam a utilização do ambiente com segurança por pessoa com deficiência.

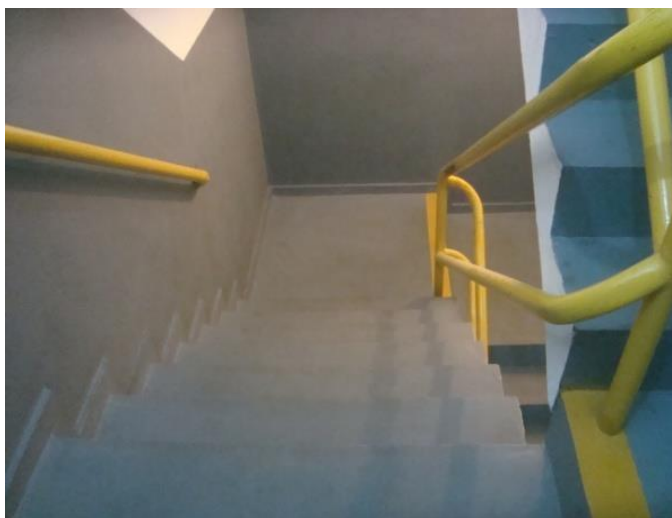
Figura 63 – Foto da escada do Hotel X  
 Fonte: pesquisa de campo, 2013. Fotógrafo: Ícaro C. Honório.

- A escada tem largura de 118 cm, sendo que a norma determina que seja de no mínimo 120 cm. Ademais, a dimensão do piso do degrau é de 26,5 cm, sendo que a norma determina que seja maior que 28 cm e menor que 32 cm. Esses fatores comprometem sua utilização por pessoa com deficiência física ou visual, o que pode acarretar desequilíbrios na utilização da escada e graves acidentes.
- O piso do degrau não é revestido com material antiderrapante, podendo provocar instabilidade na subida e descida da escada e graves acidentes.
- Não há guarda-corpo na escada, podendo acarretar desequilíbrios que projetem a pessoa com deficiência física ou visual para fora da escada.

Esse item, portanto, está parcialmente de acordo com as exigências da NBR 9050 da ABNT, necessitando de adaptações que permitam a utilização do ambiente com segurança por pessoa com deficiência.

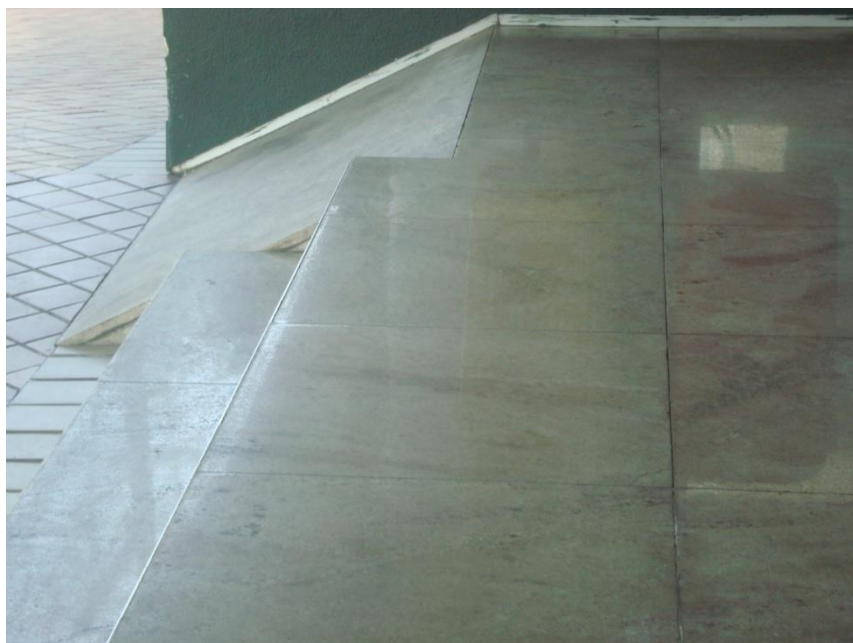
Figura 65 – Foto da rampa do Hotel X  
Fonte: pesquisa de campo, 2013. Fotógrafo: Ícaro C. Honório.

- A largura da rampa é de 118,5 cm, sendo que a NBR 9050 determina que seja de no mínimo 120 cm, assim como a inclinação da rampa é de 3,2%, comprometendo sua utilização por pessoa em cadeira de rodas e tornando-a inacessível.
- Não há um patamar mínimo de 120 cm de comprimento no início e no final da rampa, conforme determina a norma, dificultando o posicionamento da cadeira de rodas na utilização da rampa.
- O piso da rampa não é revestido com material antiderrapante, o que pode provocar deslizamentos, desequilibrando a cadeira de rodas e possivelmente machucando a pessoa, caso viesse a cair da cadeira.
- As laterais da rampa não são protegidas por paredes, guarda-corpos ou ressaltos no piso de, no mínimo, 5 cm em ambos os lados, assim como não há corrimãos, conforme determina a norma, deixando a pessoa com deficiência física sem apoio na subida à rampa e comprometendo seu acesso.

Esse item, portanto, não segue em sua totalidade as exigências da NBR 9050 da ABNT, necessitando de adaptações que permitam sua utilização com segurança por pessoa com deficiência.

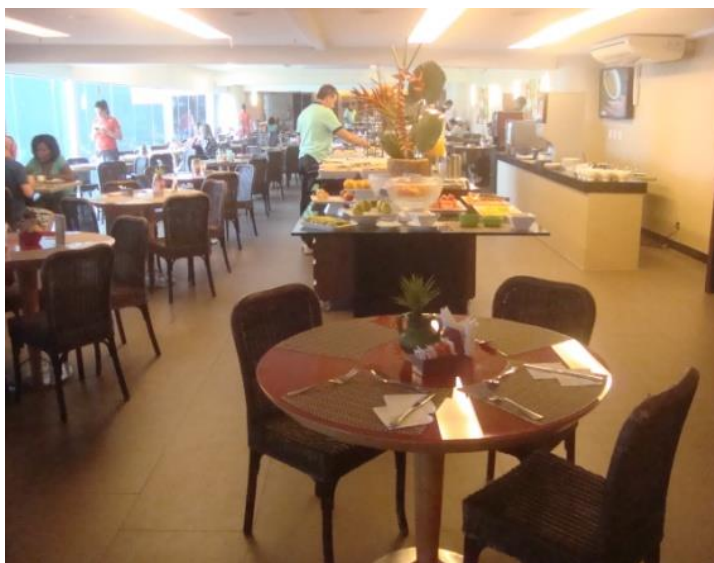
Figura 69 – Foto do restaurante do Hotel X  
 Fonte: pesquisa de campo, 2013. Fotógrafo: Ícaro C. Honório.

- As mesas para refeições possuem profundidade livre para aproximação frontal de 30 cm (mesa retangular) e 45 cm (mesa circular), sendo que a norma determina que essa profundidade seja de no mínimo 50 cm. Isso pode dificultar até mesmo a aproximação de pessoa em cadeira de rodas do seu prato, causando desconforto.
- Os balcões de atendimento não permitem aproximação frontal da cadeira de rodas nem possuem profundidade livre, dificultando à pessoa com deficiência física obter informações, assim como não há módulos de referência 80 cm x 120 cm para aproximação frontal ao balcão.

Esse item, portanto, está parcialmente de acordo com as exigências da NBR 9050 da ABNT, necessitando de adaptações que permitam a utilização do ambiente com segurança por pessoa com deficiência.

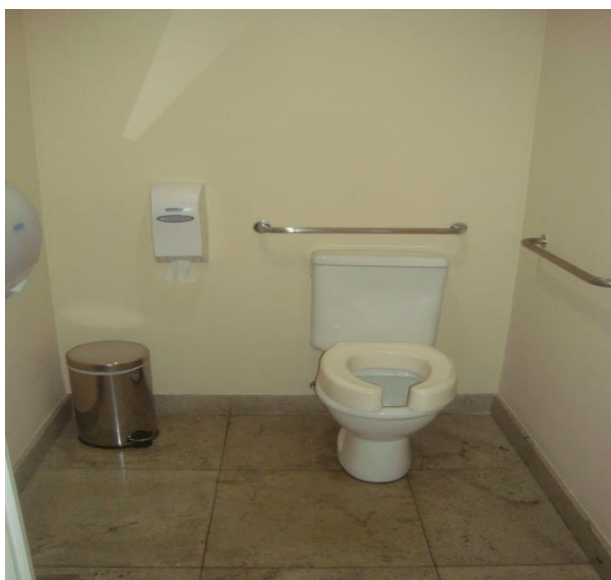
Figura 71 – Foto do sanitário do Hotel X  
Fonte: pesquisa de campo, 2013. Fotógrafo: Ícaro C. Honório.

- A barra lateral à bacia está posicionada de modo a avançar 25 cm da extremidade frontal da bacia sanitária, sendo que a norma determina que esse avanço seja de 50 cm; assim como a distancia entre o eixo do vaso e a face da barra lateral é de 55 cm, porém, a norma determina que seja 40 cm. Esses fatores podem prejudicar o equilíbrio da pessoa com deficiência ao utilizar o vaso.
- O lavatório está fixado a uma altura de 86,5 cm, sendo que a norma determina que seja entre 78cm e 80 cm em relação ao piso, e não há uma altura de 73 cm sob o lavatório, prejudicando a aproximação completa de pessoa em cadeira de rodas.
- Um dos acessórios do sanitário está localizado a uma altura de 138 cm, sendo que a norma determina que esses acessórios devem estar localizados a uma altura entre 50 cm e 120 cm em relação ao piso, de modo a prejudicar a higienização de pessoa com deficiência física.

Esse item, portanto, está parcialmente de acordo com as exigências da NBR 9050 da ABNT, necessitando de adaptações que permitam a utilização do ambiente com segurança por pessoa com deficiência.

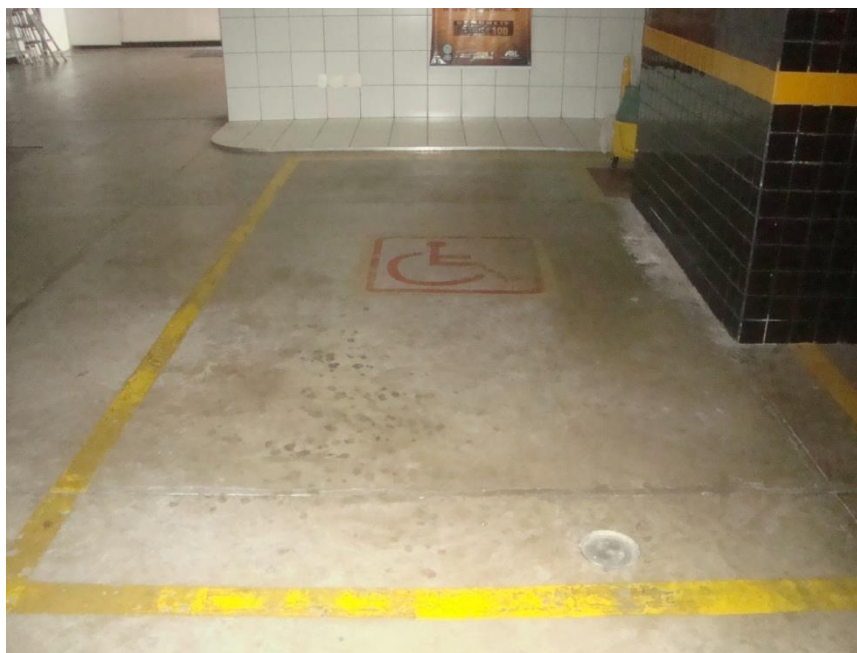
Figura 73 – Foto do estacionamento do Hotel X  
 Fonte: pesquisa de campo, 2013. Fotógrafo: Ícaro C. Honório.

- As vagas destinadas a pessoa com deficiência não estão sinalizadas por meio de faixa de 1,20 m pintada no piso, em amarelo, lateral à vaga, conforme determina a norma.
- Não há placa vertical do Símbolo Internacional de Acesso nem identificação escrita relativa à condição de reserva de vaga e público-alvo, de forma que pessoas leigas, as quais desconhecem o significado do símbolo, podem utilizar-se indevidamente da vaga.

Esse item, portanto, está parcialmente de acordo com as exigências da NBR 9050 da ABNT, necessitando de adaptações que permitam a utilização do ambiente com segurança por pessoa com deficiência.

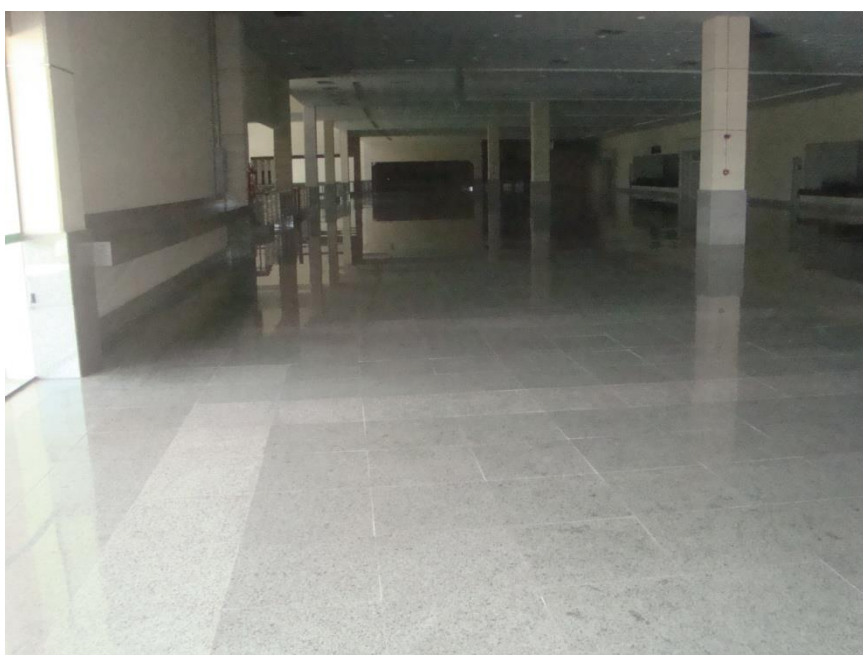
Figura 79 – Foto da circulação interna do Centro de Eventos  
Fonte: pesquisa de campo, 2013. Fotógrafo: Ícaro C. Honório.

- O piso é plano e a extensão do corredor é superior a 12 m. Os espaços para circulação externa têm ampla largura, permitindo circulação de uma pessoa em pé e outra em cadeira de rodas.
- O piso dos corredores e passagens é revestido com material não escorregadio, evitando acidentes para pessoas com deficiência física ou visual.

Não foram identificados nesse item alterações que desobedecessem aos padrões exigidos pela NBR 9050 da ABNT, revelando-se, assim, o atendimento às normas a pessoa com deficiência.

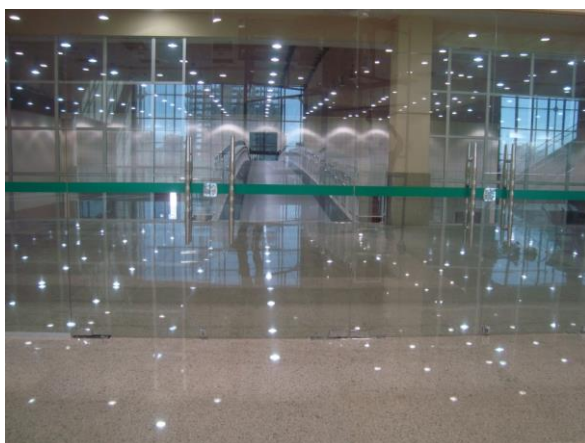
Figura 82 – Foto da porta do Centro de Eventos  
Fonte: pesquisa de campo, 2013. Fotógrafo: Ícaro C. Honório.

suficiente para manobrar a cadeira e desviar do movimento contrário, podendo ocasionar esbarros.

Essa porta, portanto, está parcialmente de acordo com as exigências da NBR 9050 da ABNT, necessitando de adaptações que permitam sua utilização com segurança por pessoa com deficiência.

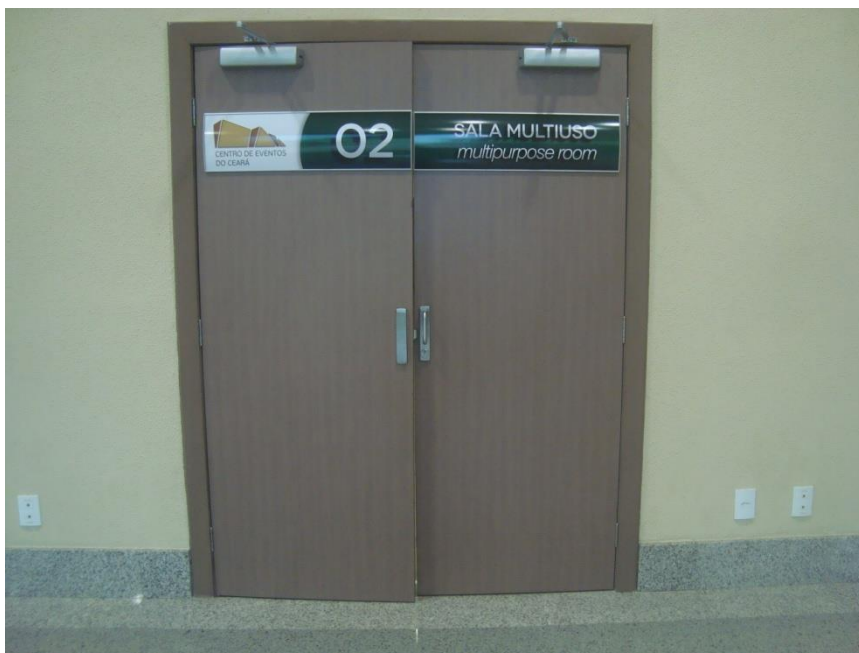
Figura 83 – Foto da porta do Centro de Eventos  
Fonte: pesquisa de campo, 2013. Fotógrafo: Ícaro C. Honório.

- As portas não têm vão livre de mínimo de 80 cm, conforme determina a norma sendo 77,5 cm de cada lado, dificultando a entrada e saída de pessoas com deficiência física, sem espaço suficiente para manuseio da cadeira de rodas.

Essa porta, portanto, está parcialmente de acordo com as exigências da NBR 9050 da ABNT, necessitando de adaptações que permitam sua utilização com segurança por pessoa com deficiência.

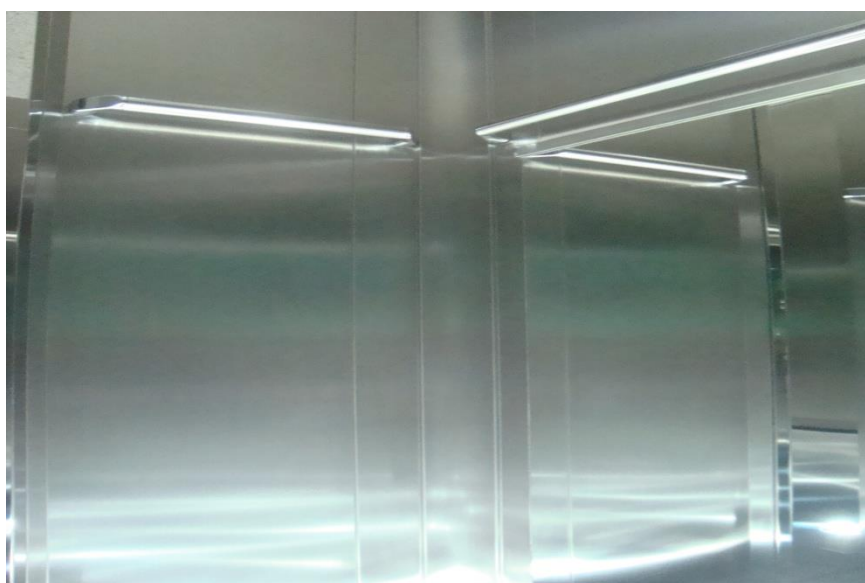
Figura 85 – Foto do elevador do Centro de Eventos  
Fonte: pesquisa de campo, 2013. Fotógrafo: Ícaro C. Honório.

- O tempo de permanência da porta aberta é de 4 segundos, sendo que o ideal é de 5 a 15 segundos. Considerando as limitações trazidas pela pessoa com deficiência física ou visual que influem no tempo que podem levar para adentrar ao elevador, podem ocorrer nesse caso situações constrangedoras ao, por exemplo, a porta fechar-se antes da entrada do deficiente, ou mesmo fechar durante a sua entrada, podendo haver choques involuntários que causem danos físicos a pessoa com deficiência física ou visual.
- Não existe identificação dos pavimentos em ambos os lados dos batentes das portas. Em caso do uso do elevador por mais de uma pessoa, dificultaria o giro de uma cadeira de rodas para que o deficiente físico pudesse identificar o pavimento em que se encontraria.

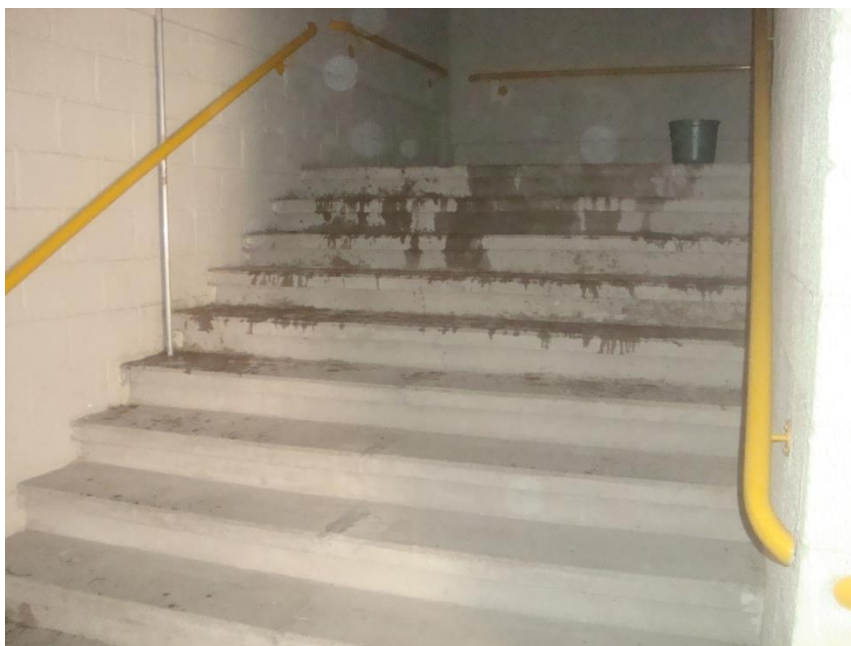
Figura 87 – Foto da escada do Centro de Eventos  
 Fonte: pesquisa de campo, 2013. Fotógrafo: Ícaro C. Honório.

- Há corrimão e paredes em ambos os lados da escada, trazendo mais firmeza e segurança nas subidas e descidas às pessoas com deficiência física e visual e eliminando riscos de desequilíbrios que os projetem para fora da escada.

Não foram identificadas nessa escada alterações que desobedecessem aos padrões exigidos pela NBR 9050 da ABNT, revelando-se, assim, o atendimento às normas a pessoa com deficiência.

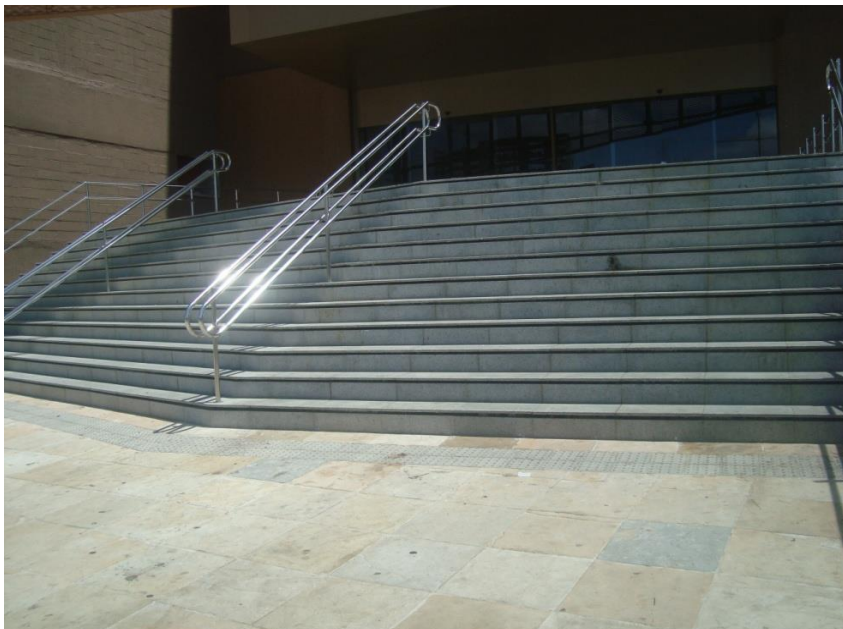
Figura 88 – Foto da escada do Centro de Eventos  
Fonte: pesquisa de campo, 2013. Fotógrafo: Ícaro C. Honório.

- Há corrimão em ambos os lados da escada, trazendo mais firmeza e segurança nas subidas e descidas às pessoas com deficiência física e visual e eliminando riscos de desequilíbrios que os projetem para fora da escada.

Não foram identificadas nessa escada alterações que desobedecessem aos padrões exigidos pela NBR 9050 da ABNT, revelando-se, assim, o atendimento às normas a pessoa com deficiência.

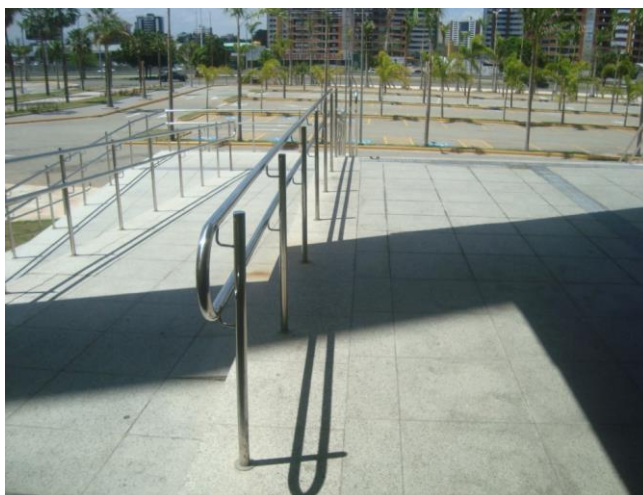
Figura 90 – Foto da rampa do Centro de Eventos  
Fonte: pesquisa de campo, 2013. Fofógrafo: Ícaro C. Honório.

- As laterais da rampa não são protegidas por paredes, guarda-corpos ou ressaltos no piso de, no mínimo, 5 cm em ambos os lados, conforme determina a norma, deixando a pessoa com deficiência física sem apoio na subida à rampa e comprometendo seu acesso.

Esse item, portanto, está parcialmente de acordo com as exigências da NBR 9050 da ABNT, necessitando de adaptações que permitam sua utilização com segurança por pessoa com deficiência.

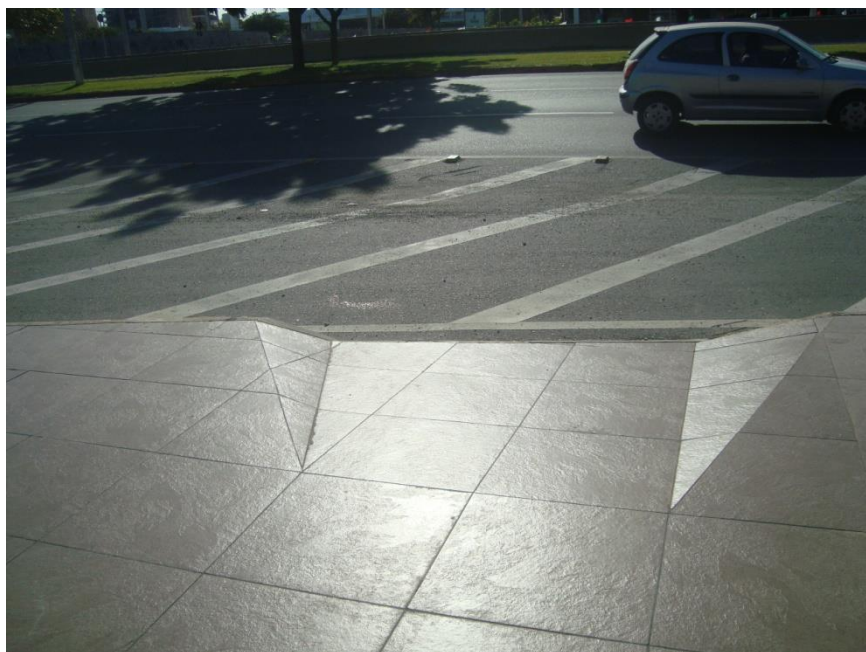
Figura 92 – Foto do rebaixamento de calçada do Centro de Eventos  
Fonte: pesquisa de campo, 2013. Fotógrafo: Ícaro C. Honório.

- As rampas do estacionamento e da via pública possuem largura de 204,5 cm e 185 cm, respectivamente, e suas bordas laterais (92 cm/70 cm na maior dimensão) são afuniladas e rampadas, não existindo degraus entre os pisos da rampa e da calçada ou obstáculos laterais. Dessa forma, o acesso ao deficiente físico é beneficiado, auxiliando na mobilidade entre a via pública e a calçada.

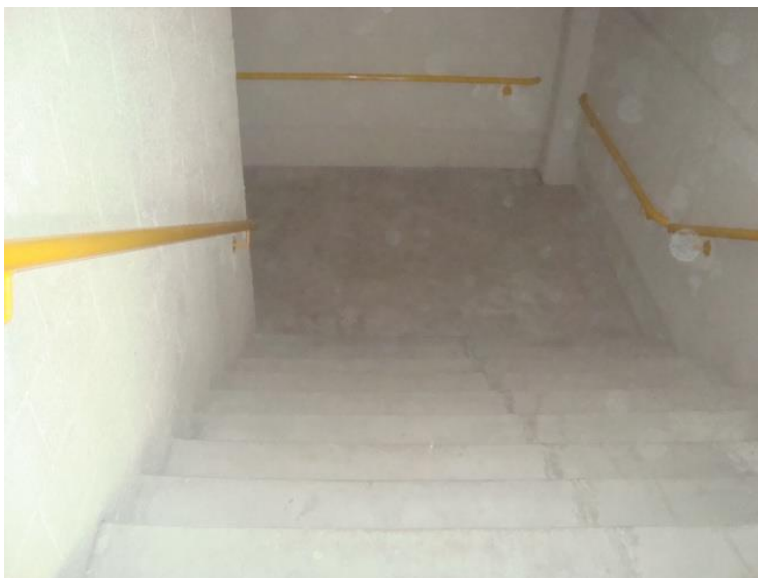
Figura 94 – Foto do corrimão do Centro de Eventos  
Fonte: pesquisa de campo, 2013. Fotógrafo: Ícaro C. Honório.

- Os corrimãos estão instalados nas alturas 92 cm e 83 cm, sendo que a norma determina que os corrimãos devem ser instalados a duas alturas 92 cm e 70 cm do piso, medidos da sua geratriz superior. Isso compromete o alcance desse corrimão por pessoa com deficiência física e, conseqüentemente, compromete também sua segurança.

Esse corrimão, portanto, está parcialmente de acordo com as exigências da NBR 9050 da ABNT, necessitando de adaptações que permitam sua utilização com segurança por pessoa com deficiência.

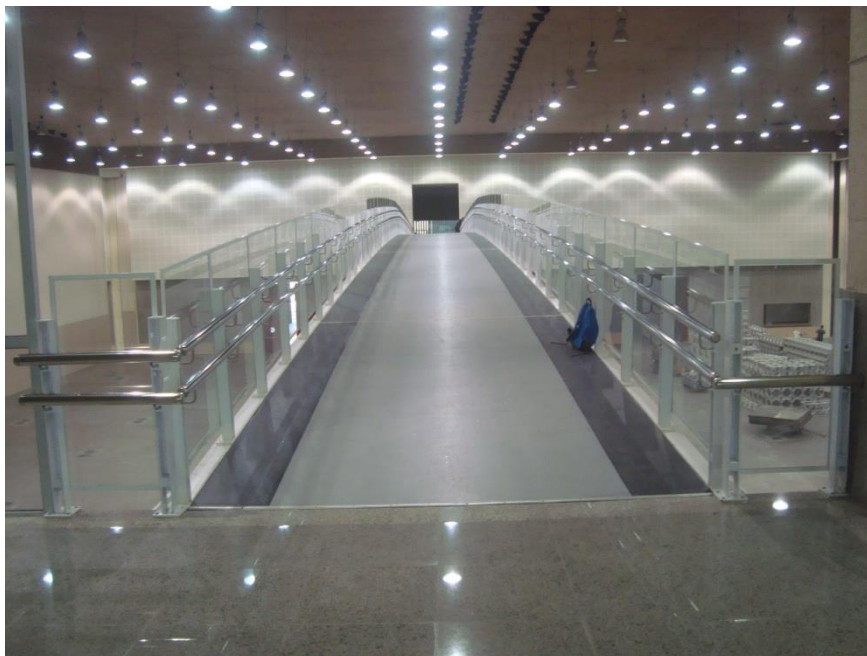
Figura 96 – Foto do corrimão do Centro de Eventos  
Fonte: pesquisa de campo, 2013. Fotógrafo: Ícaro C. Honório.

- Os corrimãos estão instalados na altura 87 cm, sendo que a norma determina que os corrimãos devem ser instalados a 70 cm do piso, medidos da sua geratriz inferior, já que se trata de passarela e, portanto, não possui geratriz superior. Isso compromete o alcance desse corrimão por pessoa com deficiência física e, conseqüentemente, compromete também sua segurança.

Esse corrimão, portanto, está parcialmente de acordo com as exigências da NBR 9050 da ABNT, necessitando de adaptações que permitam sua utilização com segurança por pessoa com deficiência.
