**DESENHO UNIVERSAL NO TURISMO: ACESSIBILIDADE PARA PESSOAS COM  
DEFICIÊNCIA NO SEGMENTO DO TURISMO DE EVENTOS EM FORTALEZA, CE**

Dissertação apresentada ao Curso de Mestrado Profissional em Gestão de Negócios Turísticos da Pró-Reitoria de Pós-Graduação e Pesquisa do Centro de Ciências e Tecnologia e Centro de Estudos Sociais Aplicados da Universidade Estadual do Ceará, como requisito parcial para obtenção do título de Mestre em Gestão de Negócios Turísticos. Área de concentração: Gestão dos Negócios e dos Territórios Turísticos.

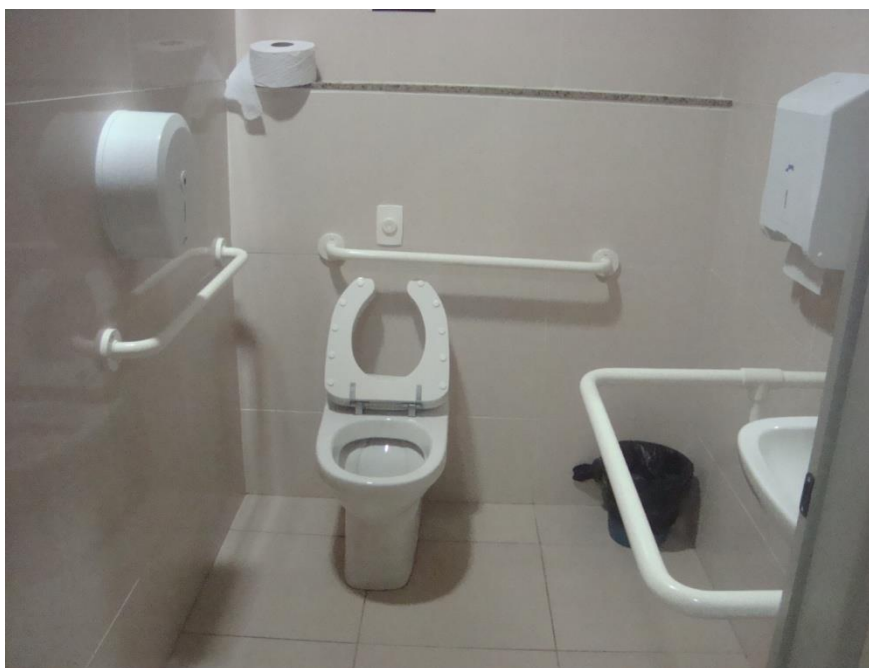
Figura 98 – Foto do sanitário do Centro de Eventos  
Fonte: pesquisa de campo, 2013. Fotógrafo: Ícaro C. Honório.

- A bacia sanitária está a uma altura de 40 cm, sendo que a norma determina que essa altura seja entre 43 cm e 45 cm, assim como a projeção horizontal da plataforma ultrapassa o contorno da bacia em 6 cm, sendo que a norma determina que ultrapasse no máximo 5 cm; esses fatores podem prejudicar a transferência da pessoa em cadeira de rodas para a bacia sanitária.
- A porta do boxe não possui barra horizontal e sua maçaneta não é de alavanca, o que pode prejudicar o seu fechamento e abertura, respectivamente.
- O lavatório possui coluna, assim como não há uma altura livre mínima de 73 cm sob o lavatório, limitando a aproximação de pessoa em cadeira de rodas.

Esse item, portanto, está parcialmente de acordo com as exigências da NBR 9050 da ABNT, necessitando de adaptações que permitam a utilização do ambiente com segurança por pessoa com deficiência.

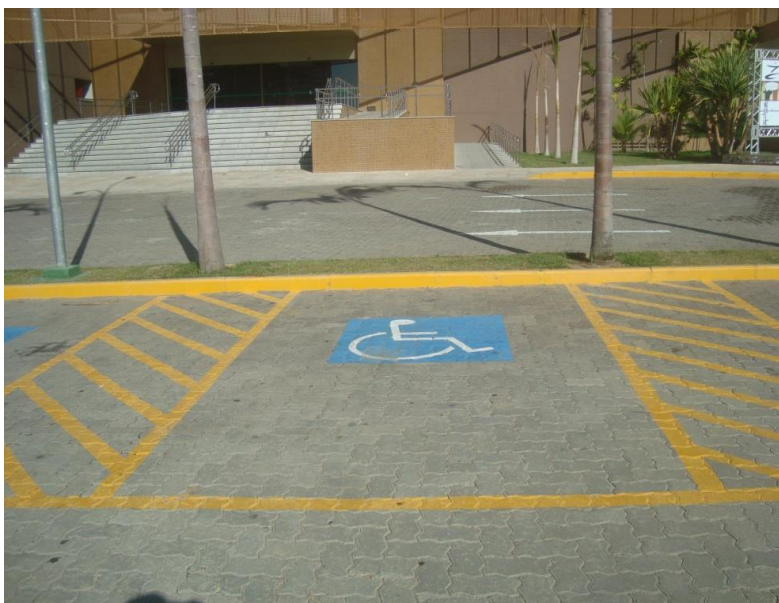
Figura 103 – Foto do estacionamento do Centro de Eventos  
Fonte: pesquisa de campo, 2013. Fotógrafo: Ícaro C. Honório.

- As vagas reservadas a pessoas com deficiência física não são demarcadas com linha contínua na cor branca sobre o pavimento, prejudicando a identificação da vaga por pessoa com deficiência física ou por pessoa sem deficiência que venha a ocupá-la por engano.
- Há placa vertical do Símbolo Internacional de Acesso, porém, não existe identificação escrita relativa à condição de reserva de vaga e público-alvo, de forma que pessoas leigas, as quais desconhecem o significado do símbolo, podem utilizar-se indevidamente da vaga.

Esse estacionamento, portanto, está parcialmente de acordo com as exigências da NBR 9050 da ABNT, necessitando de adaptações que permitam a utilização do ambiente com segurança por pessoa com deficiência.

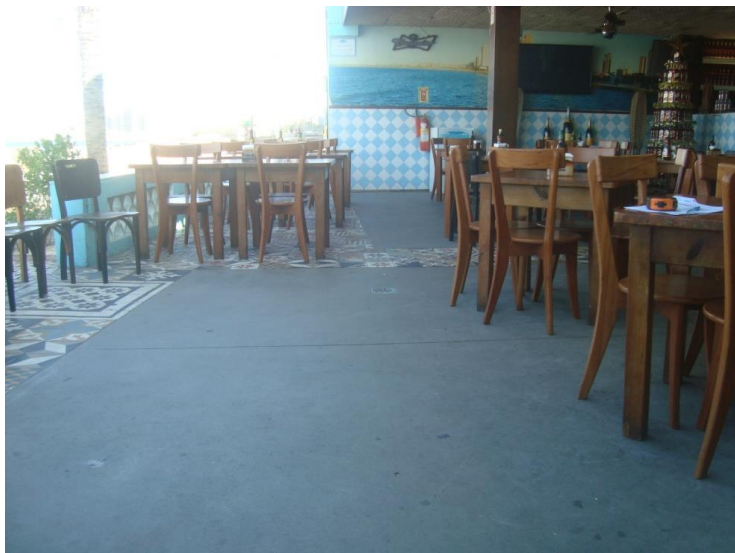
Figura 107 – Foto da circulação interna do Bar Y  
Fonte: pesquisa de campo, 2013. Fotógrafo: Ícaro C. Honório.

- O corredor possui extensão aproximada de 8m, porém possui largura de apenas 100 cm, sendo que a norma determina que essa largura seja de no mínimo 1,20 m, prejudicando a circulação de pessoa em cadeira de rodas.

Esse item, portanto, está parcialmente de acordo com as exigências da NBR 9050 da ABNT, necessitando de adaptações que permitam a utilização do ambiente com segurança por pessoa com deficiência.

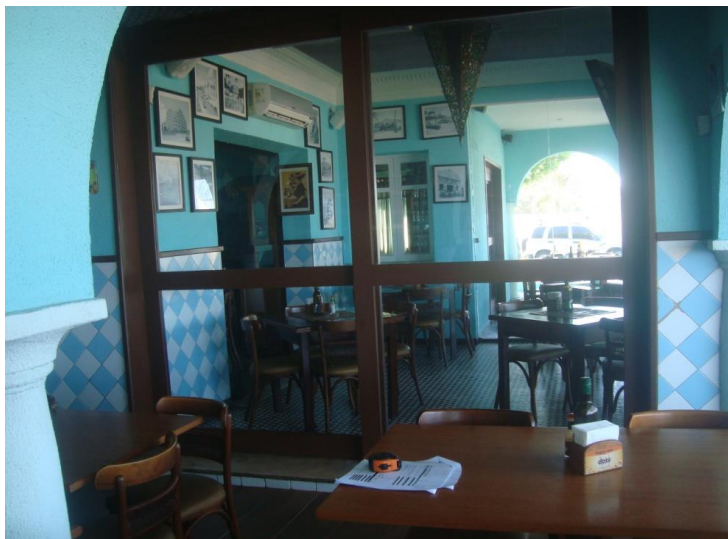
Figura 109 – Foto das portas do Bar Y

rastreamento. O desnível nas soleiras das portas não ultrapassa 0,5cm, o que evita trepidações.

Não foram identificados nesse item alterações que desobedecessem aos padrões exigidos pela NBR 9050 da ABNT, revelando-se, assim, o atendimento às normas a pessoa com deficiência.

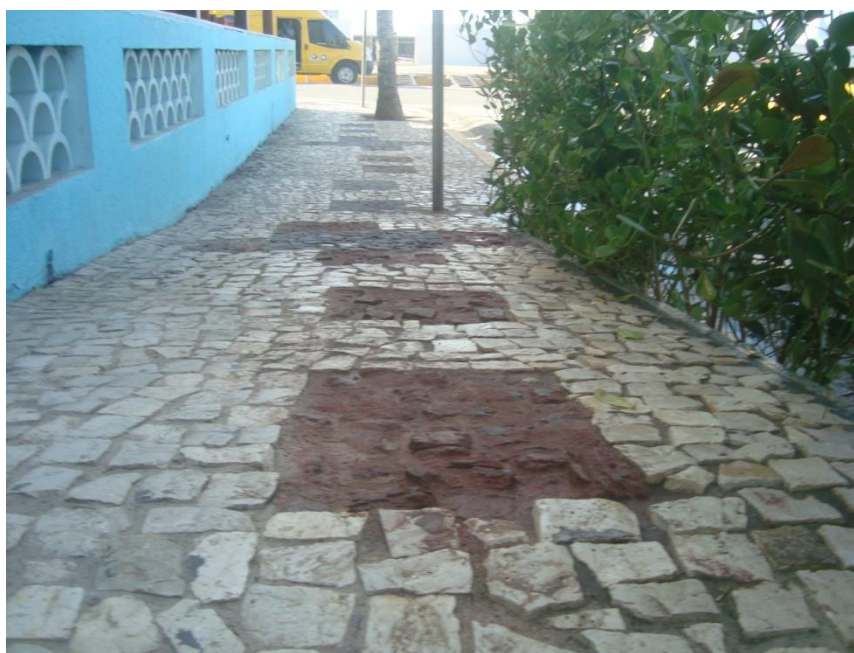
Figura 111 – Foto da rampa do Bar Y  
Fonte: pesquisa de campo, 2013. Fotógrafo: Ícaro C. Honório.

- As laterais da rampa não são protegidas por paredes, guarda-corpos ou ressaltos no piso de, no mínimo, 5 cm em ambos os lados, assim como não há corrimãos, conforme determina a norma, deixando a pessoa com deficiência física sem apoio na subida à rampa e comprometendo seu acesso.

Essa rampa, portanto, está parcialmente de acordo com as exigências da NBR 9050 da ABNT, necessitando de adaptações que permitam sua utilização com segurança por pessoa com deficiência.

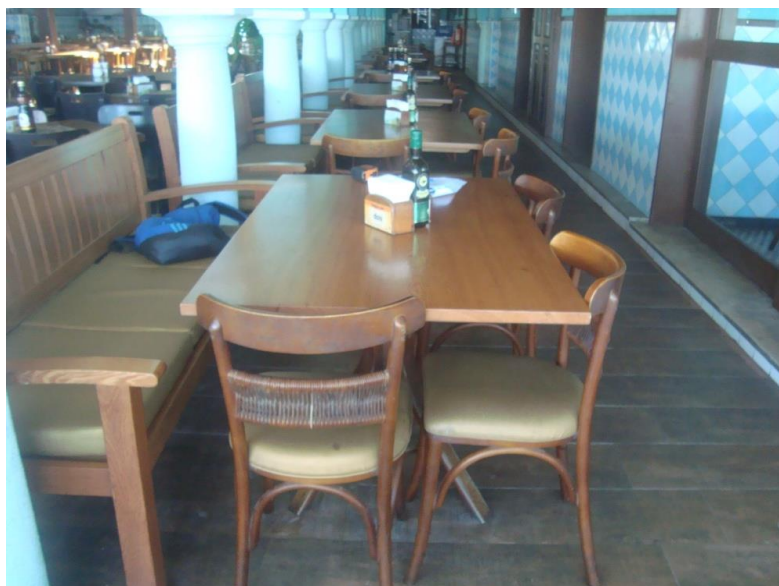
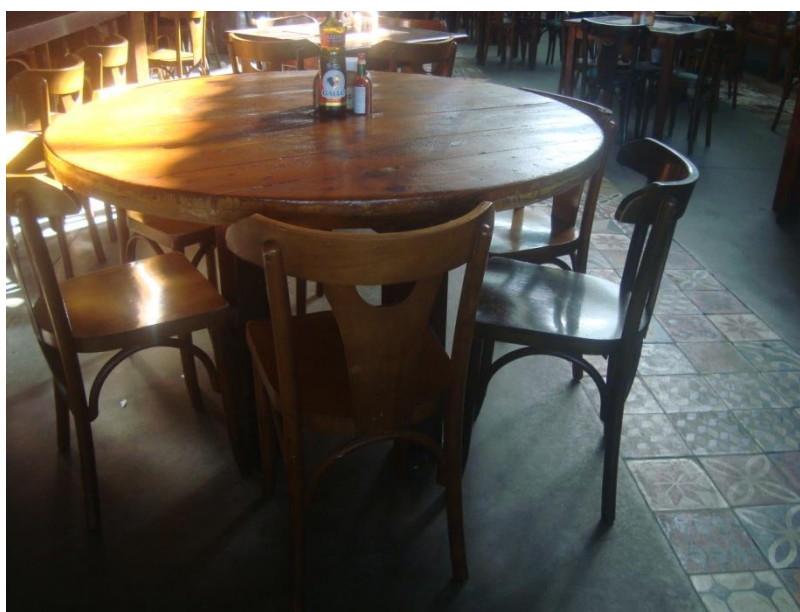
Figura 113 – Foto das mesas do Bar Y  
Fonte: pesquisa de campo, 2013. Fotógrafo: Ícaro C. Honório.

- A mesa tipo 2 para refeições possui profundidade livre para aproximação frontal de 28 cm, sendo que a norma determina que essa profundidade seja de no mínimo 50 cm. Isso pode dificultar até mesmo a aproximação de pessoa em cadeira de rodas do seu prato, causando desconforto.
- O balcão possui profundidade livre de aproximação de 15,5 cm, porém a norma determina que seja de 30 cm, dificultando o acesso da pessoa em cadeira de rodas até esse móvel.

Esse item, portanto, está parcialmente de acordo com as exigências da NBR 9050 da ABNT, necessitando de adaptações que permitam a utilização do ambiente com segurança por pessoa com deficiência.

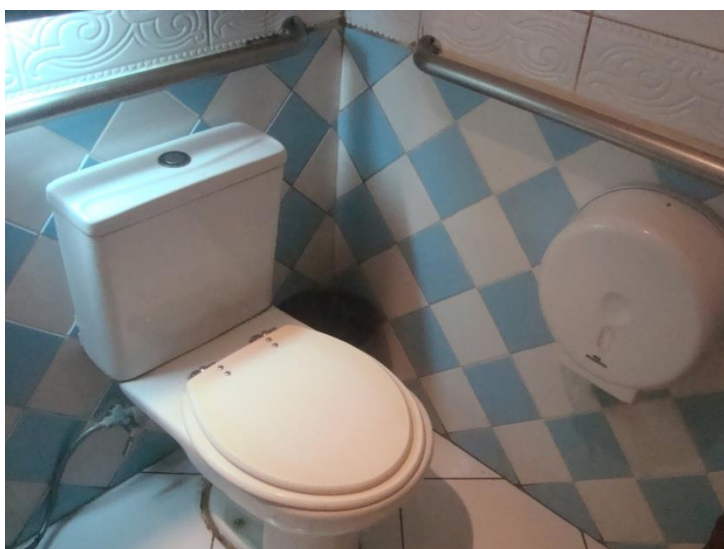
Figura 117 – Foto do sanitário do Bar Y  
Fonte: pesquisa de campo, 2013. Fotógrafo: Ícaro C. Honório.

- O piso do sanitário não é antiderrapante, aumentando o risco de quedas de pessoas com deficiência física.
- Há Símbolo Internacional de Acesso fixado na porta do sanitário, conforme determina a norma, porém também há conjuntamente símbolo para uso feminino, o que não se pode conceber, já que deveria ser um banheiro reservado apenas a pessoas com deficiência física, conforme rege a norma.

Esse item, portanto, está parcialmente de acordo com as exigências da NBR 9050 da ABNT, necessitando de adaptações que permitam a utilização do ambiente com segurança por pessoa com deficiência.

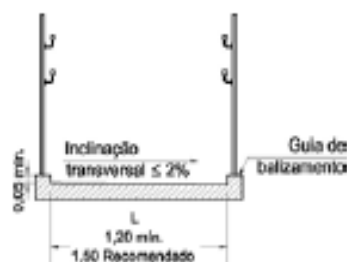
Figura 80 — Inclinação transversal e largura de rampas - Exemplo

6.5.1.6 A largura das rampas (L) deve ser estabelecida de acordo com o fluxo de pessoas. A largura livre mínima recomendável para as rampas em rotas acessíveis é de 1,50 m, sendo o mínimo admissível 1,20 m, conforme figura 80.

6.5.1.7 Quando não houver paredes laterais as rampas devem incorporar guias de balizamento com altura mínima de 0,05 m, instaladas ou construídas nos limites da largura da rampa e na projeção dos guarda-corpos, conforme figura 80.

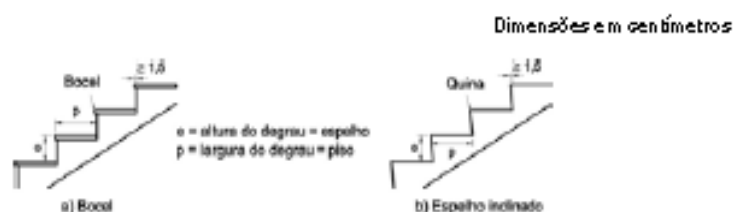
Figura 83 — Altura e largura do degrau

Nas rotas acessíveis não devem ser utilizados degraus e escadas fixas com espelhos vazados. Quando for utilizado bocel ou espelho inclinado, a projeção da aresta pode avançar no máximo 1,5 cm sobre o piso abaixo, conforme figura 83.

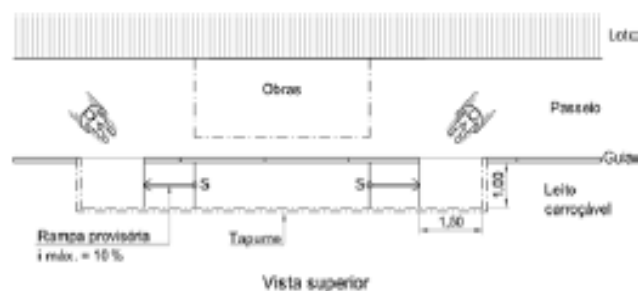
Figura 98 — Rampas de acesso provisórias

As obras eventualmente existentes sobre o passeio devem ser convenientemente sinalizadas e isoladas, assegurando-se a largura mínima de 1,20 m para circulação. Caso contrário, deve ser feito desvio pelo leito carroçável da via, providenciando-se uma rampa provisória, com largura mínima de 1,00 m e inclinação máxima de 10%, conforme figura 98.

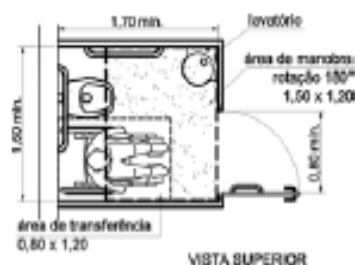
Figura 125 — Caixa para bacia sanitária - Transferência lateral - Exemplo

7.3.3.1 Os boxes para bacia sanitária devem garantir as áreas para transferência diagonal, lateral e perpendicular, bem como área de manobra para rotação de 180°, conforme figura 125.

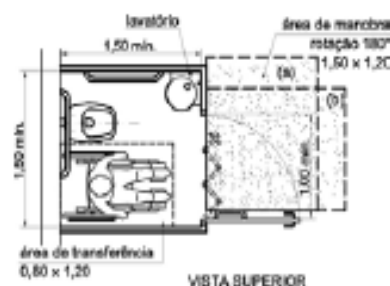
Figura 126 — Caixa para bacia sanitária — Reformas — Área de manobra externa — Exemplo

7.3.3.2 Em caso de reformas, quando for impraticável a instalação de boxes com as dimensões que atendam às condições acima especificadas, são admissíveis boxes com dimensões mínimas, de forma que atendam pelo menos uma forma de transferência, ou se considere área de manobra externamente ao boxe, conforme figura 126. Neste caso, as portas devem ter 1,00 m de largura.

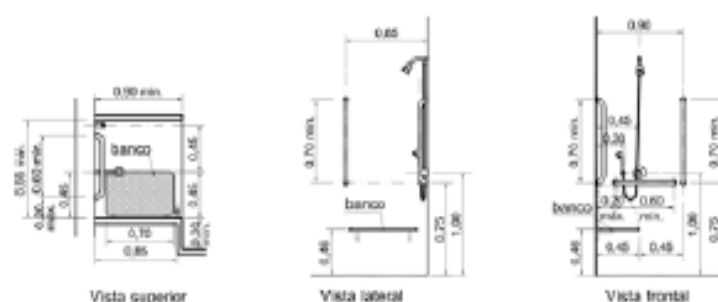
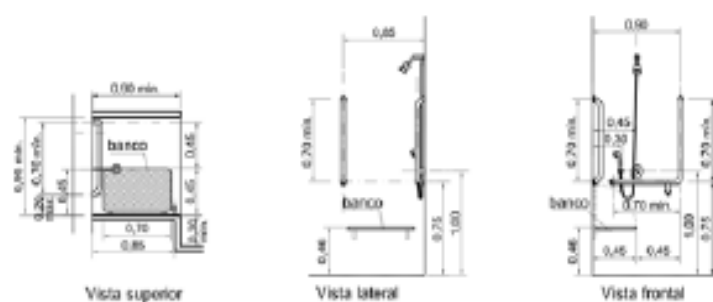
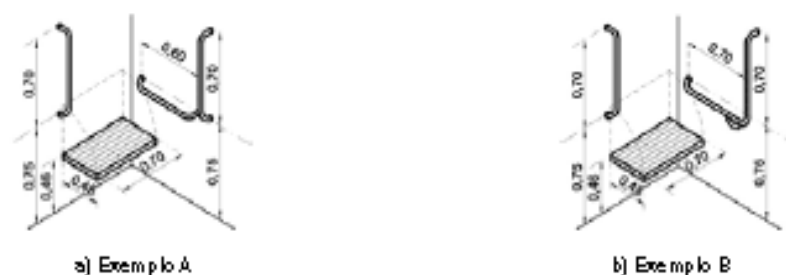
Os boxes devem ser providos de banco articulado ou removível, com cantos arredondados e superfície antiderrapante impermeável, ter profundidade mínima de 0,45 m, altura de 0,46 m do piso acabado e comprimento mínimo de 0,70 m, conforme figuras 128 a 130. Recomenda-se banco do tipo articulado para cima. O banco e os dispositivos de fixação devem suportar um esforço de 1,5 kN.

O chuveiro deve ser equipado com desviador para ducha manual e o controle de fluxo (ducha/chuveiro) deve ser na ducha manual. Os registros ou misturadores devem ser do tipo alavanca, preferencialmente de monocomando, e ser instalados a 0,45 m da parede de fixação do banco e a uma altura de 1,00 m do piso acabado. A ducha manual deve estar a 0,30 m da parede de fixação do banco e a uma altura de 1,00 m do piso acabado, conforme figuras 128 a 130.

Na parede lateral ao banco devem ser instaladas duas barras de apoio, uma vertical e outra horizontal ou, alternativamente, uma única barra em "L", obedecendo aos seguintes parâmetros:

- barra vertical – com comprimento mínimo de 0,70 m, a uma altura de 0,75 m do piso acabado e a uma distância de 0,45 m da borda frontal do banco;
- barra horizontal – com comprimento mínimo de 0,60 m, a uma altura de 0,75 m do piso acabado e a uma distância máxima de 0,20 m da parede de fixação do banco (figuras 128 a 130);
- barra em "L" – em substituição às barras vertical e horizontal, com segmentos das barras de 0,70 m de comprimento mínimo, a uma altura de 0,75 m do piso acabado no segmento horizontal e a uma distância de 0,45 m da borda frontal do banco no segmento vertical, conforme figuras 128 a 130.

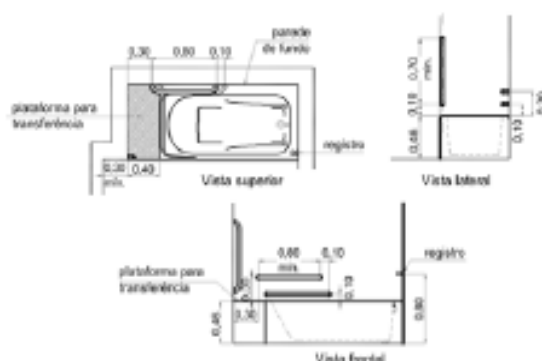
Figura 133 — Banheira — Exemplo

7.3.5.4 A banheira deve ser provida de duas barras de apoio horizontais e uma vertical. A barra vertical deve estar fixada a uma altura de 0,10 m da borda, com comprimento mínimo de 0,70 m, alinhada à face externa da banheira e do mesmo lado da plataforma. As barras horizontais devem ter comprimento mínimo de 0,80 m e ser fixadas na parede de fundo. A barra horizontal inferior deve estar alinhada à cabeceira da banheira, com altura de 0,10 m da borda, e a superior deve estender-se 0,10 m além da cabeceira (sobre a plataforma), com altura de 0,30 m da borda, conforme figura 133.

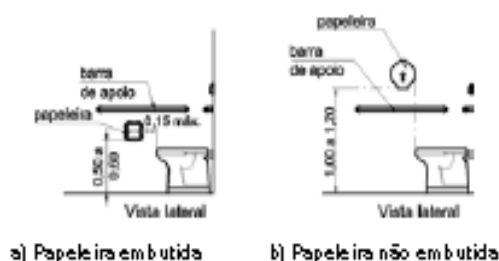
Figura 143 — Figura 31 — Papeleiras

As papeleiras embutidas ou que avancem até 0,10 m em relação à parede devem estar localizadas a uma altura de 0,80 m a 0,90 m do piso acabado e a distância máxima de 0,15 m da borda frontal da bacia, conforme figura 143-a). No caso de papeleiras que por suas dimensões não atendam ao anteriormente descrito, devem estar alinhadas com a borda frontal da bacia e o acesso ao papel deve estar entre 1,00 m e 1,20 m do piso acabado conforme figura 143-b).

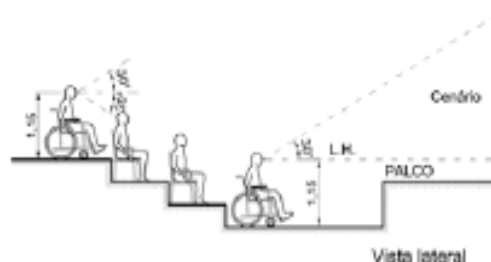
Figura 147 — Ângulo visual dos espaços para P.C.R. em teatros — Exemplo

9.2.1.2.2 Em teatros, auditórios ou similares, a localização dos espaços para P.C.R. e dos assentos para P.M.R. deve ser calculada de forma a garantir a visualização da atividade desenvolvida no palco, conforme a figura 147.

9.2.1.2.3 A localização dos espaços deve ser calculada trazendo-se um ângulo visual de 30° a partir do limite superior da boca de cena até a linha do horizonte visual (L.H.), com a altura de 1,15 m do piso. A altura do piso do palco deve ser inferior à L.H. visual com altura de 1,15 m do piso da localização do espaço para P.C.R. e assentos para P.M.R., conforme a figura 147.

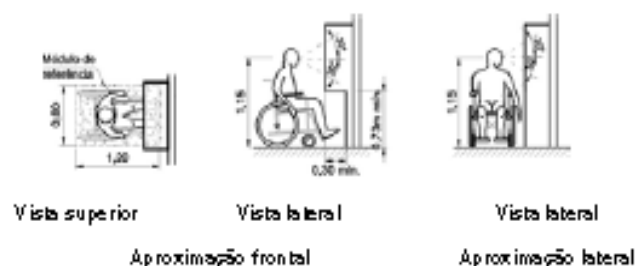
Figura 167 — Máquina de atendimento automático — Exemplo

9.6.2.2 Quando for prevista a aproximação frontal, o equipamento acessível deve possuir altura livre inferior de no mínimo 0,73 m, com profundidade livre inferior de no mínimo 0,30 m. Deve ser garantido um M.R., posicionado para a aproximação frontal, podendo avançar sob o equipamento até no máximo 0,30 m, conforme figura 167.

9.6.3.2 Os dispositivos para inserção e retirada de produtos devem estar localizados à altura entre 0,40 m e 1,20 m do piso, com profundidade de no máximo 0,30 m em relação à face frontal externa do equipamento, conforme figura 167.
